## IL RIFUGIO TITO ZILIOLI – Sezione CAI Ascoli Piceno.

### LA STORIA DEL RIFUGIO

## IL TERREMOTO DEL CENTRO ITALIA: UN RIFUGIO DA RICOSTRUIRE.

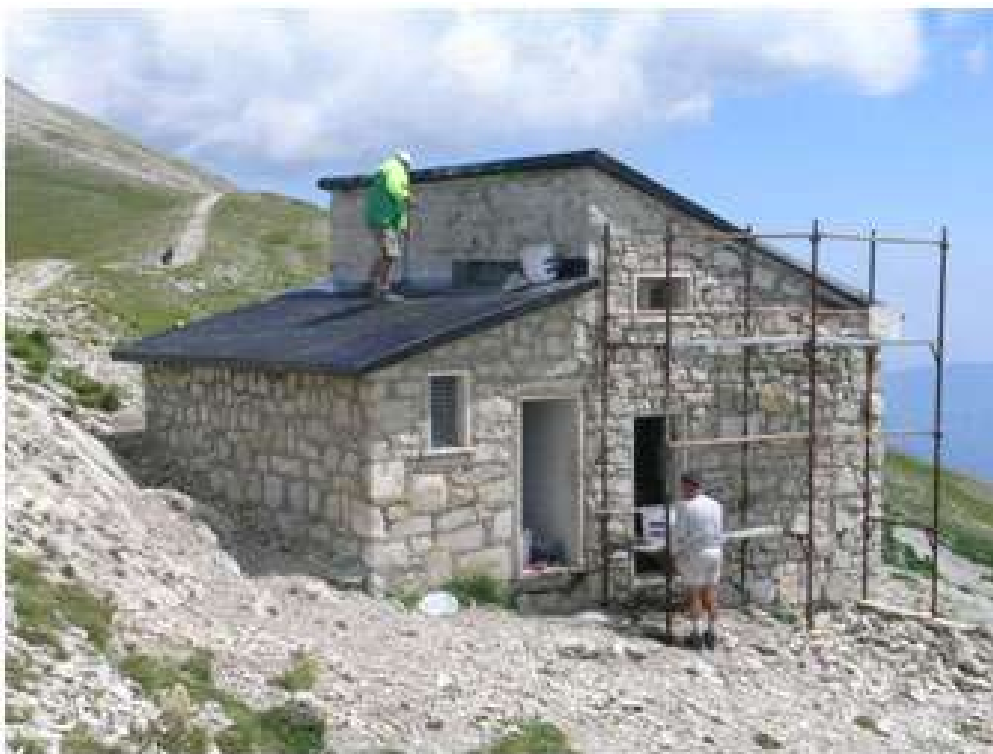
Dopo un periodo di sostanziale abbandono, nel 2002 il rifugio fu affidato in comodato d'uso alla Sezione CAI di Perugia che nel 2004, grazie anche alla collaborazione del Corpo Forestale dello Stato che mise a disposizione un elicottero per il trasporto del materiale, ne ripristinò l'utilizzo, con lavori sulla muratura, sul tetto e sugli interni.

I Soci perugini ripristinano il rifugio

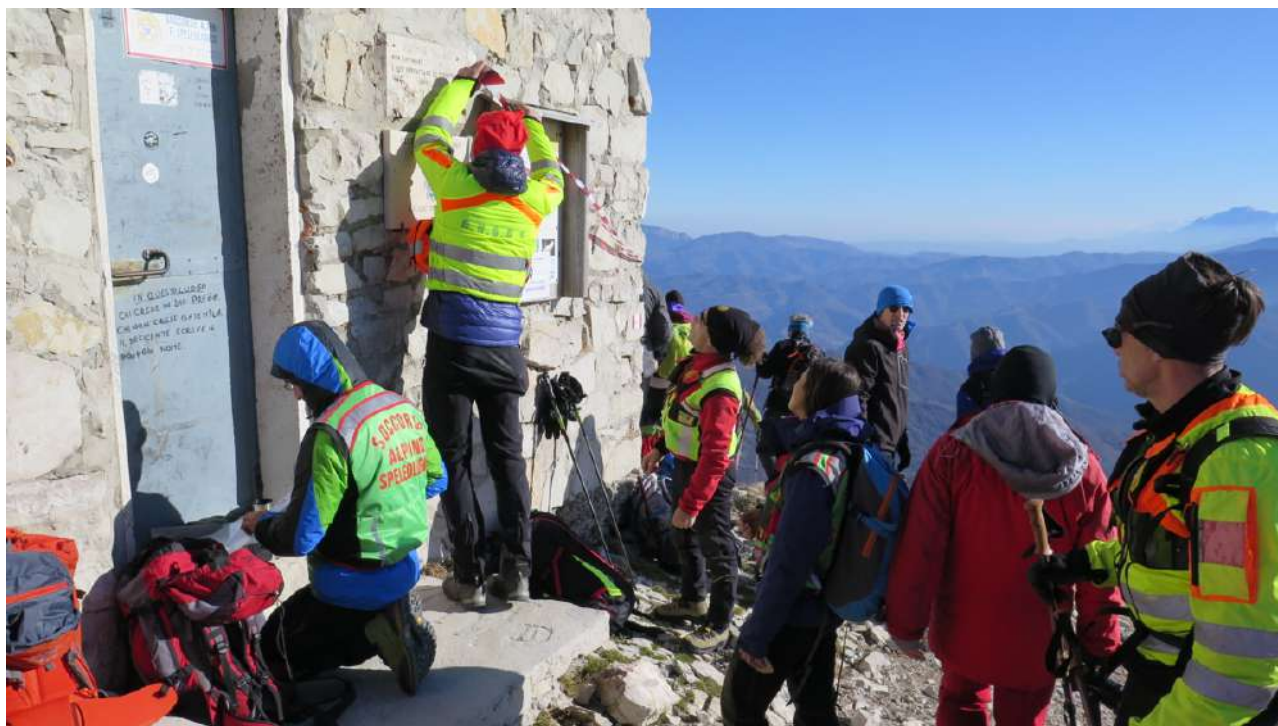
Giornata Internazionale della Montagna 2016: soccorritori marchigiani segnalano l'inagibilità del rifugio.

Già la forte scossa del 24 agosto 2016 aveva seriamente danneggiato la struttura, come hanno potuto rilevare Istruttori e Soci saliti per un primo sopralluogo. Purtroppo, i terremoti successivi del 26 e del 30 ottobre (6.5 Richter) **hanno reso il rifugio inagibile**, come attesta il sopralluogo tecnico della Protezione Civile richiesto con apposita scheda IPP al Comune di Arquata del Tronto.

Il giorno 11 dicembre, in occasione della Giornata Internazionale della Montagna 2016, nel corso di una salita allo Zilioli che ha visto la partecipazione di tutte le Sezioni marchigiane, un nostro Socio appartenente ai Vigili del Fuoco aveva già condotto ufficiosamente un'ispezione esterna alla presenza di membri del Soccorso Alpino e riferito che, ad un primo esame a vista, si evidenziavano profonde fessurazioni (probabili lesioni passanti) lungo le mura perimetrali esterne; mentre sulla parete lato sud-ovest si è verificata la parziale espulsione di alcune pietre.

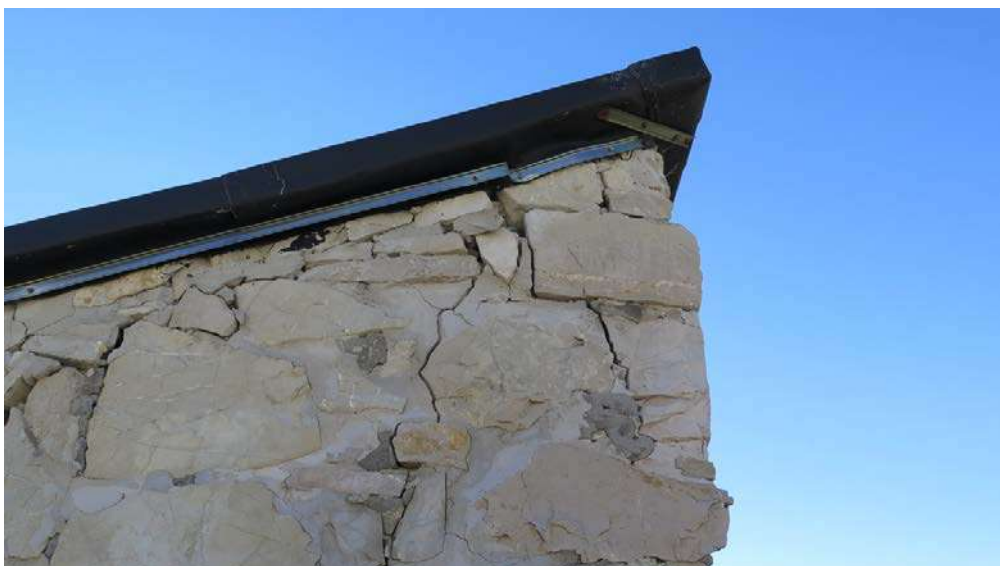
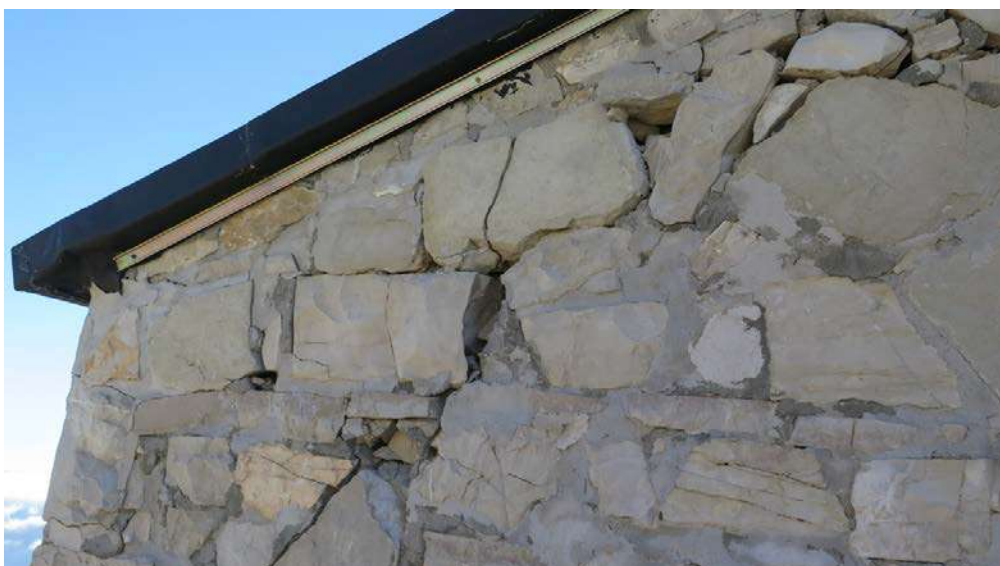
Le gravi lesioni sul rifugio Zilioli, alla data dell'11 dicembre 2016, Giornata Internazionale della Montagna.

Pur valutando tecnicamente possibile realizzare un intervento di semplice riparazione dei danni prodotti dal sisma risulta evidente l'inadeguatezza della struttura sul piano della resistenza ad azioni sismiche, in funzione dai materiali e della tecnologia utilizzati per la sua costruzione. Per questa ragione, fin dalle prime valutazioni tecniche, ha preso corpo l'ipotesi di una demolizione della costruzione esistente e della sostituzione con un nuovo manufatto, delle stesse dimensioni dell'esistente, collocato praticamente nello stesso sito.

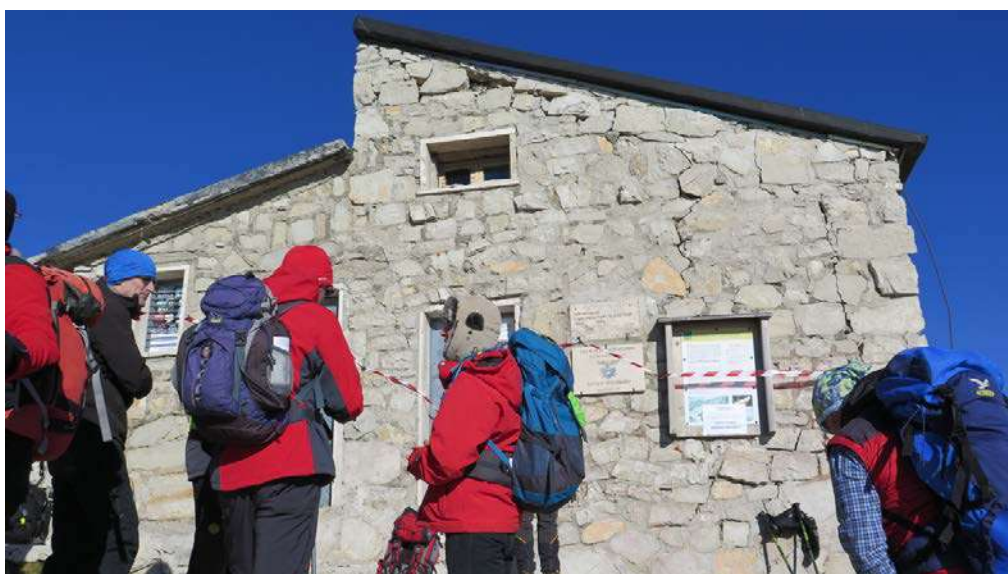
Constatazione delle lesioni provocate dalla crisi sismica.

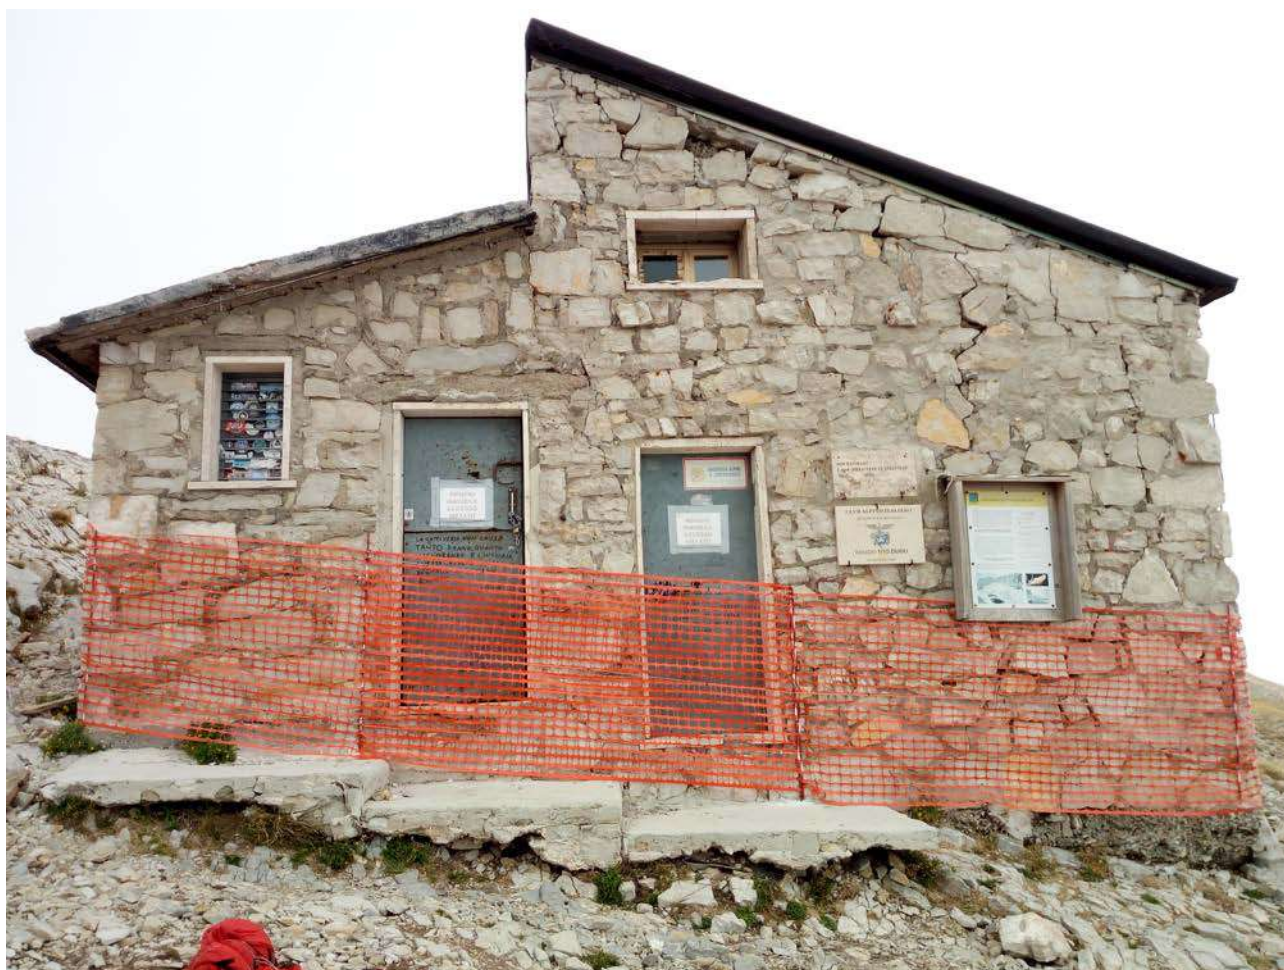
Lo Zilioli "fasciato" con rete di cantiere per segnalarne l'inagibilità.
